RESOLUCIÓ DE LA SINDICATURA DE GREUGES

QUEIXA RELATIVA AL DRET A LA MOBILITAT (VIALITAT I SENYALITZACIONS)

1. L'emplaçament: Pascual i Vila, 15

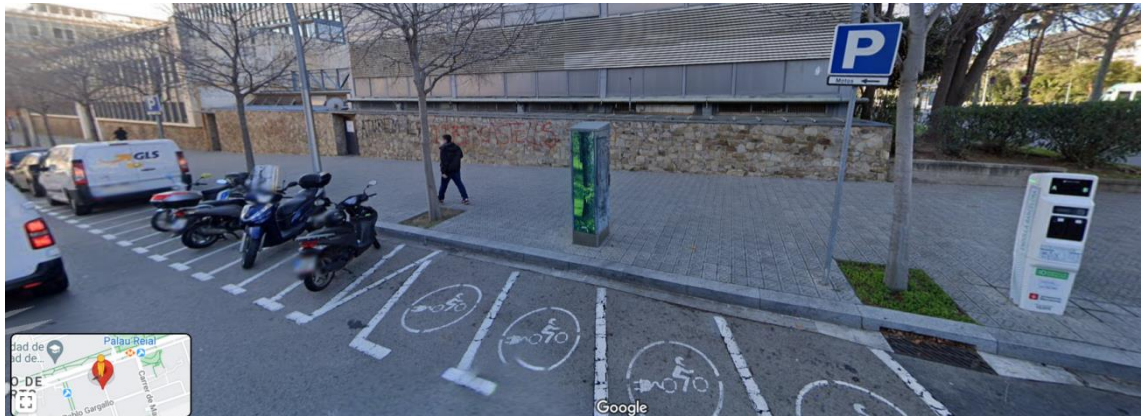
- i dues senyals verticals que delimiten l'inici i final d'aquesta zona de motos. El tipus de senyal és un rectangle amb fons blau, "P" (estacionament), text "Motos", i fletxa que assenyalava la delimitació de l'inici i el final de la zona reservada. El d'inici està ubicat dins de l'àmbit de l'espai de càrrega de vehicles elèctrics.

Aquest senyal no és a la zona reservada per a l'estacionament de motos objecte de la queixa.

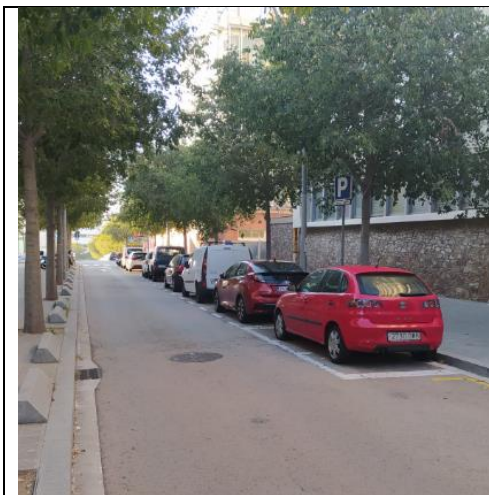
4. Una zona d'estacionament lliure, delimitada amb senyalització horitzontal amb línies discontinues.
5. Un gual
6. Un espai amb tres seccions envoltat per una línia contínua, que sembla una zona de contenidors, però no hi ha contenidors. En les dues visites hi ha un vehicle estacionat.

Espai sense contenidors, amb vehicle estacionat

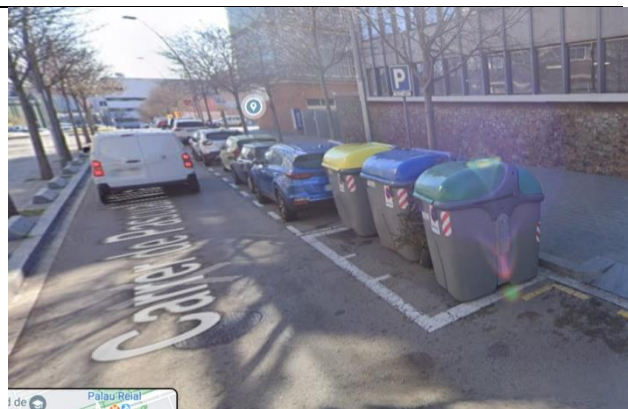
Mateix espai amb contenidors (Google Maps, gener del 2022)

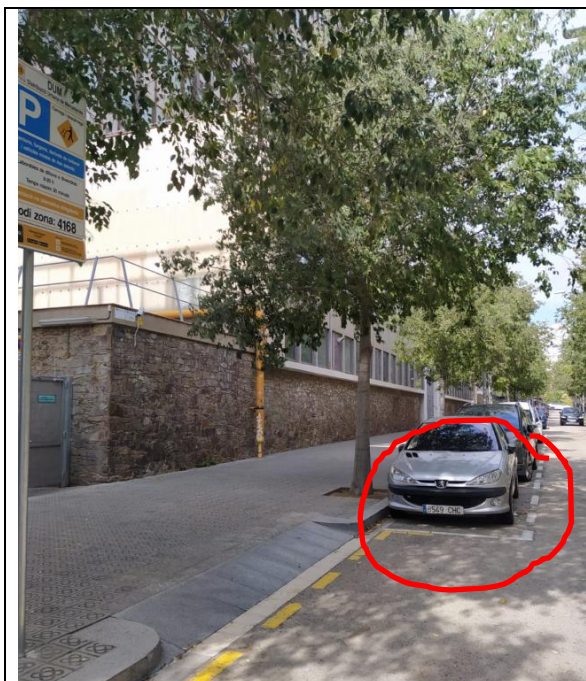
7. Un espai que sembla d'estacionament lliure, i que en les dues visites es troba ple de turismes estacionats. **Aquesta és la zona on estava estacionat el vehicle objecte de la queixa**, el qual va ser sancionat per estacionament indegut. En concret, estava en el primer espai, el que està ocupat per un vehicle gris en les fotos que es van fer durant les visites, i que s'incorporen en aquest document (Peugeot, matrícula acabada en CHC).

Vista des de la part de baix, en aquesta posició es trobava estacionat el cotxe del promotor de la queixa.

- **Recomanar a l'Àrea de Seguretat i Prevenció** que revisi la senyalització de la suposada zona d'estacionament de motos que hi ha just abans del gual de l'entrada de l'edifici de l'ETSEIB, al carrer de Pascual i Vila, 15 (en les fotos adjuntes, seria la fila on en primer lloc s'observa un vehicle gris, Peugeot, matrícula acabada en CHC).

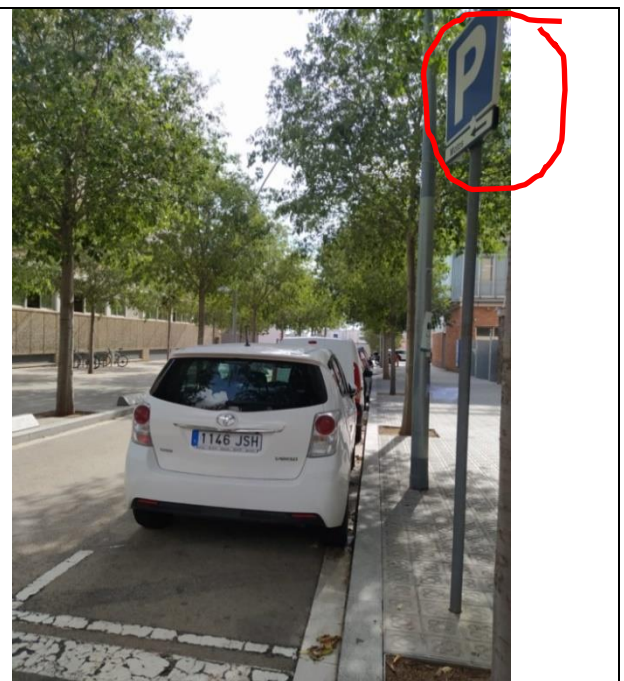
- a) senyalització horitzontal amb línies discontinües;
- b) senyalització vertical: el mateix senyal de zona reservada per a l'estacionament de motos que la que hi ha uns metres abans. Només hi consta el senyal d'inici i no el de final. En el paviment s'hi intueixen rastres antics de línies diagonals en semibateria que podrien correspondre a una antiga zona d'estacionament de motos.

Vista des de la part de dalt, amb el senyal objecte de la queixa

- **La senyalització horitzontal del paviment, que és l'habitual de les zones d'estacionament general, és incongruent amb la senyalització vertical, que és la que correspon a una zona reservada a motocicletes.**

- Sobre quina de les dues senyalitzacions ha de prevaldre, ens decantem per l'horitzontal, ja que és posterior a la vertical, i està acreditat que l'Ajuntament va repintar i eliminar en aquest punt la zona d'estacionament de motos. Aquesta lògica també explica per què la zona s'utilitza diàriament com a zona general d'aparcament de turismes, sense que l'Ajuntament hagi pres mesures addicionals per impedir aquest ús.
- Els rastres de la senyalització anterior com a espai reservat d'estacionament de motos en semibateria, i el fet que no existeixi cap senyal vertical de final de l'espai reservat, reforcen la tesi que el senyal vertical d'inici no és vàlid.
- En qualsevol cas, **la senyalització és suficientment confusa per generar inseguretats jurídica en les persones conductores** respecte de quin és el règim d'estacionament d'aquest espai.

a) En el cas que es constati que el senyal vertical va quedar anul·lat pels canvis posteriors aplicats a la senyalització horitzontal:

- ho comunicui a l'**Institut Municipal d'Hisenda** perquè s'iniciïn els tràmits oportuns per anul·lar la sanció i retornar els imports abonats pel promotor de la queixa (multa i taxa de grua).

- s'elimini el senyal que genera confusió.

b) En el cas que es consideri que el senyal vertical és vigent, i que per tant aquesta zona està reservada a l'estacionament de motos, ho comunicui als serveis competents perquè s'hi reforci la senyalització de manera que no generi confusió, a saber: repintar el paviment amb la senyalització habitual de línies diagonals en semibateria per a motos i afegir un senyal vertical de final de l'espai reservat.

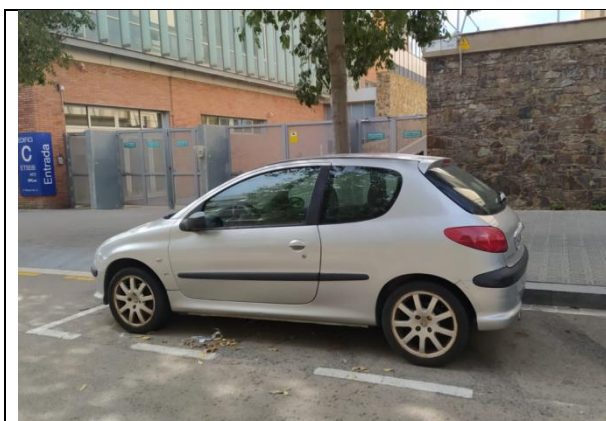
Detall del primer espai, delimitat per línies discontinües al llarg de tota la zona, on caben en total uns cinc vehicles

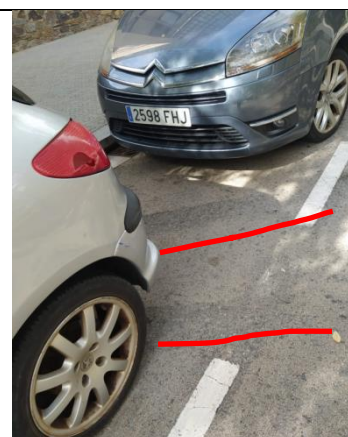
Detall del paviment amb rastres de senyalització anterior.

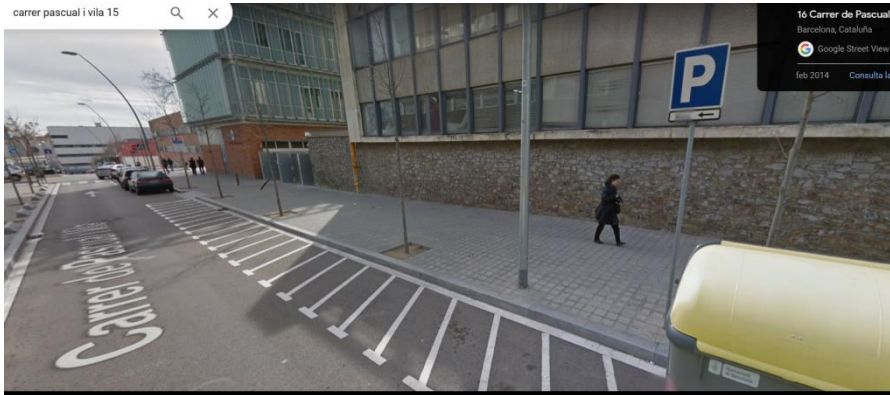
A Google Maps es poden consultar fotografies de l'any 2014 i anteriors, on s'observa que, efectivament, hi va existir una zona reservada per a l'estacionament de motocicletes.

El mateix espai amb la zona reservada per a motos, Google Maps, febrer del 2014.
