RESOLUCIÓ DE LA SINDICATURA DE GREUGES

QUEIXA RELATIVA AL DRET AL DESCANS I AL DRET A UNA BONA ADMINISTRACIÓ (LLICÈNCIES DE LA VIA PÚBLICA)

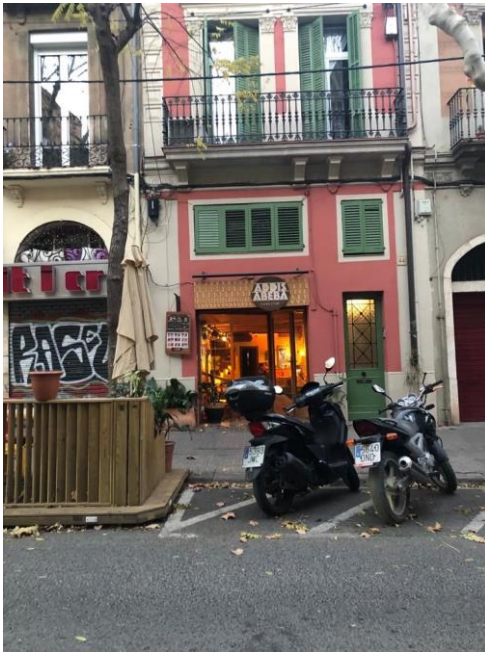
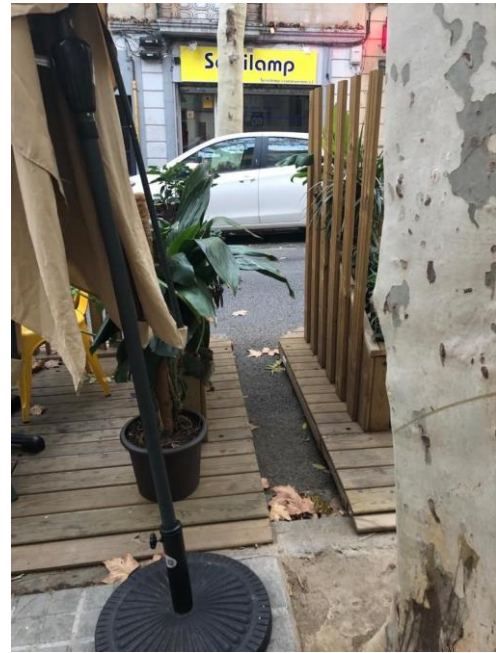
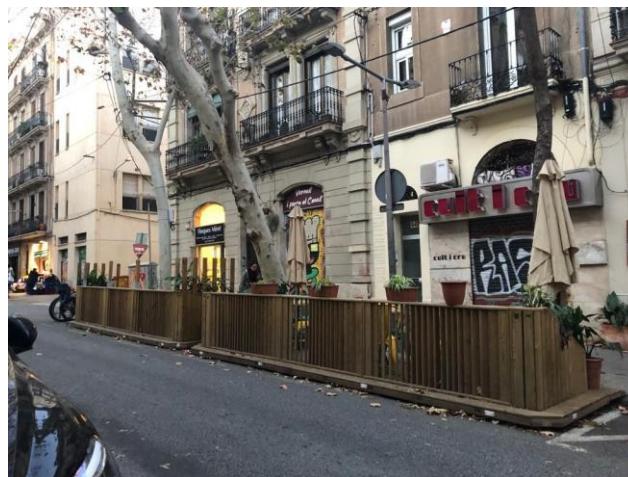
En el cas que ens ocupa, s'ha autoritzat pràcticament tota la instal·lació de la terrassa al davant d'una finca veïna per tal de respectar les distàncies mínimes amb els elements urbans (establertes a l'article 10 de l'ordenança), en aquest cas, amb un gual situat a la finca adjacent. Aquesta autorització s'ha efectuat d'acord amb els requisits establerts a l'Ordenança de terrasses i al seu Manual operatiu per a la instal·lació de terrasses en calçada. El manual permet el desplaçament de la terrassa de la projecció del front del local sempre que part d'aquesta es trobi dins la projecció del propi local i que no sigui possible la seva instal·lació davant de l'establiment.

Tot i que la justificació tècnica d'aquesta ubicació és per garantir la visibilitat a les persones usuàries del gual, sorprèn que la terrassa d'un establiment s'hagi instal·lat al davant d'un altre establiment comercial amb el qual no té res a veure.

A més, es dona la paradoxa que, anteriorment, aquesta terrassa estava instal·lada al davant del seu propi local. Deduïm, per tant, que això no devia suposar cap impediment per a les persones usuàries del gual. Però és que actualment s'ha situat un aparcament de motos a l'espai on abans hi havia la terrassa, davant del local del núm. 44 i a tocar de la projecció del gual i, per tant, hi continua havent la mateixa manca de visibilitat.

En aquest cas, la persona interessada ens comunica que els mateixos titulars de l'establiment del núm. 44 del carrer de Vallespir, que tenen la terrassa instal·lada al davant del núm. 46, no estan conformes amb aquesta ubicació perquè els suposa molts inconvenients el fet de no poder veure la terrassa des de l'interior del seu local i, per això, han demanat desplaçar-la on l'havien tingut anteriorment.

Així mateix, a la visita que aquesta institució ha fet a l'emplaçament, s'ha constatat que aquesta terrassa a la calçada es troba instal·lada de manera contigua a la terrassa del local del núm. 48-50. No es compleix el requisit que s'estableix de deixar com a mínim 2 metres de separació entre les plataformes en terrasses molt properes per facilitar les tasques de neteja o bé que comparteixin una mateixa plataforma o estiguin totalment annexes (article 9 de l'Ordenança de terrasses i el Manual operatiu que l'acompanya).

- **Recomanar al Districte de Sants-Montjuïc** que, conjuntament amb la Direcció de Serveis de Neteja i Gestió de Residus, revisi les incidències que es produeixen amb els camions de recollida de residus a la cantonada dels carrers de Puiggarí amb Vallespir, i apliqui una solució definitiva que faciliti el gir dels camions de manera segura i sense complicacions.
- **Recomanar al Districte de Sants-Montjuïc** que, atenent l'exposat en el punt 4 de les consideracions, valori la singularitat de la terrassa del núm. 44 del carrer de Vallespir i adopti, quant a la seva ubicació, una solució satisfactòria per a tothom.
